Rééquipement de turbines à vapeur basse pression

En général, les turbines à vapeur basse pression ne sont rééquipées que lorsque des problèmes apparaissent en exploitation par suite de corrosion fissurante sous contrainte, d'oscillations en torsion ou d'érosion. Dans de tels cas, on a l'occasion de choisir une solution aérodynamique moderne, qui améliore en même temps le rendement et la disponibilité. Cet exposé montre qu'on dispose à cet effet d'une technologie parfaitement élaborée et qui permet d'utiliser essentiellement des composants éprouvés depuis longtemps. Dans quelques pays européens, on remplace des turbines à vapeur basse pression encore entièrement aptes au service, uniquement pour améliorer le rendement.

ABB Production d'énergie SA

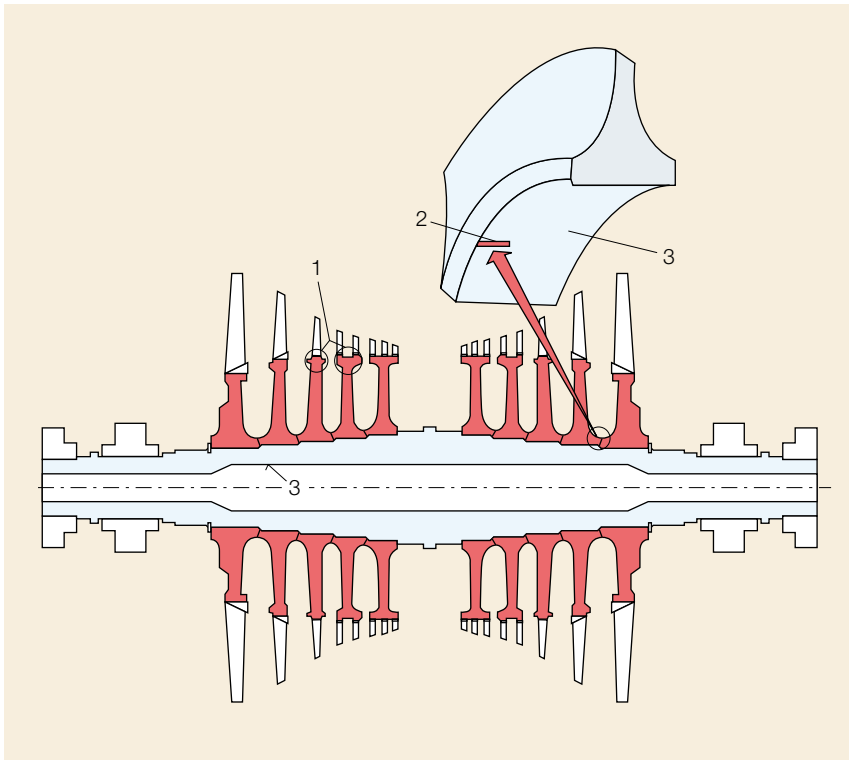
Zones problématiques des turbines à vapeur basse pression avec disques frettés

- 1 Fixation des aubes
- 2 Rainure de clavette
- 3 Siège fretté

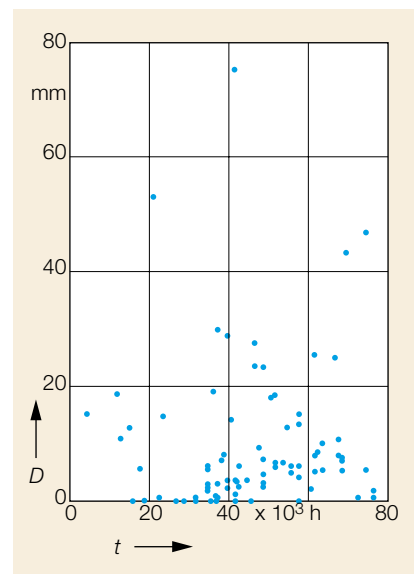
Profondeurs des fissures observées sur des rotors de turbines BP

D Profondeur maximale des fissures (mm)
t Durée de service

2 donne un aperçu sur les profondeurs de fissures observées, telles qu'elles sont mentionnées par la littérature et dans

d'autres sources. Il y a lieu d'observer que l'instant de la formation des fissures n'est pas connu. Par conséquent, la vitesse effective de la fissuration est plus élevée que celle qu'on peut calculer en se fondant sur la durée de service totale. Le traitement des informations fournies par la littérature a été effectué selon les règles suivantes :

- Pour éviter qu'un certain type de turbines soit trop fortement pondéré, on n'a introduit dans le diagramme que deux fissures par turbine au maximum.
- Des fissures ont été observées dans différentes zones des disques BP (rainures de clavettes, surface de frettage, fixation des aubes, arêtes). On n'a pas pu constater de différences significatives de la profondeur des fissures aux divers endroits de leur formation. Les données n'ont donc pas été classées selon l'emplacement des fissures.

constatées lors d'une inspection et qu'on avait laissées en service jusqu'à la prochaine inspection. De tels cas permettent de déterminer la vitesse de propagation effective des fissures. Dans le cas de ces trois fissures, la vitesse maximale constatée avait atteint $7,0 \times 10^{-10}$ m/s, c'est-à-dire 21 mm par année.

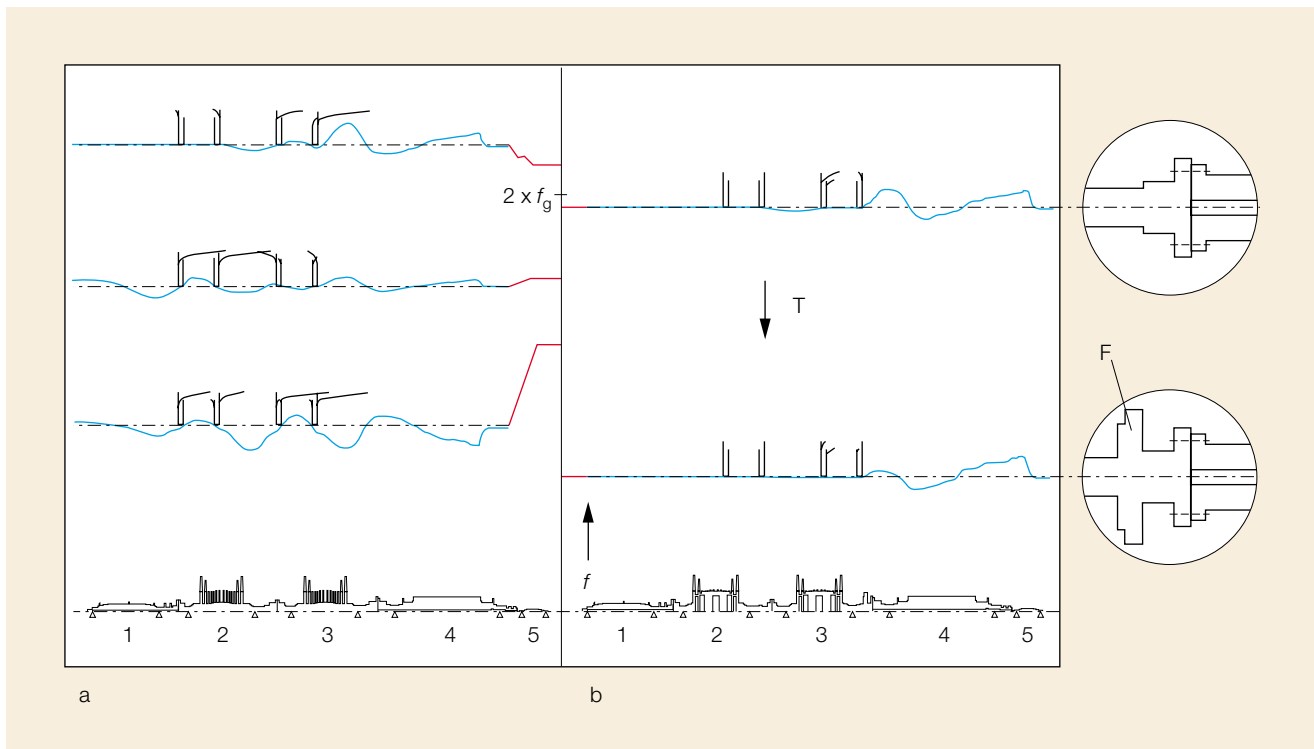
Oscillations en torsion de différents types de rotors BP

- a Rotor à disques frettés
- b Rotor à tambours soudés

- f Fréquence
- f_g Fréquence du réseau
- T Détermination
- F Volant

- 1 Turbine haute pression
- 2 Turbine basse pression A
- 3 Turbine basse pression B
- 4 Alternateur
- 5 Excitateur

Par la construction d'un rotor à tambour soudé plus rigide en lieu et place du rotor BP à disques frettés, on a supprimé les interactions entre les aubes et le rotor, de sorte que les limitations de la fréquence de résonance des aubes, devenaient superflues **4**. Toutefois, la deuxième fréquence propre de torsion du rotor de l'alternateur restait comme auparavant non loin du double de la fréquence du réseau. Seul un grand volant d'inertie intégré dans le rotor BP a permis d'abaisser cette fréquence propre en dessous de la zone de sécurité donnée.

Pour la vérification des fréquences calculées et garanties, on a procédé sur site à la mesure des oscillations en torsion. Un court-circuit permanent du côté haute tension du transformateur, sous une excitation faible de l'alternateur, a fourni une excitation en torsion de la 4^e harmonique de la lignée d'arbres. Par une accélération lente de la machine jusqu'à 110 % de la vitesse nominale, on a pu exciter toutes les fréquences naturelles de l'arbre, jusqu'à y compris 132 Hz. Les signaux ont été générés par des jauges de contrainte placées sur deux rangées des aubes du dernier étage et en

deux endroits sur l'arbre. Tous les modes importants ont pu être identifiés univoquement (tableau 1). Les valeurs pronostiquées ont été confirmées par les mesures de fréquence, c'est-à-dire que même sous des conditions désavantageuses, les problèmes causés par les oscillations en torsion peuvent être éliminés par des rotors à tambours soudés rigides en torsion.

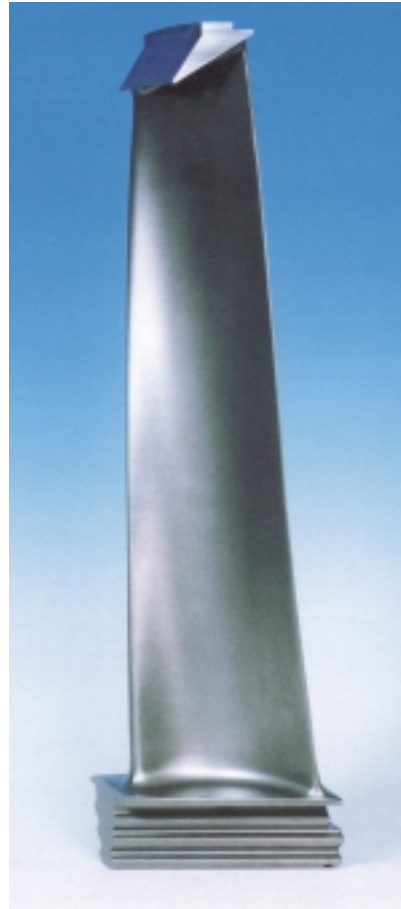
Géométrie de l'aube mobile L-1 avec bande de recouvrement intégrée 9

- Par l'amélioration des conditions d'écoulement dans les zones proches des parois, on évite un angle d'attaque erroné, ce qui contribue à diminuer les pertes secondaires [9].
- La conception conique du canal d'écoulement permet d'atteindre une augmentation de la puissance par rapport à la forme antérieure des étages 8.
- Grâce à l'utilisation d'aubes mobiles d'avant-dernier étage, avec bande de recouvrement intégrée, les pertes peuvent être diminuées très sensiblement par rapport à la configuration traditionnelle des étanchéités en sommet d'aubes 9.

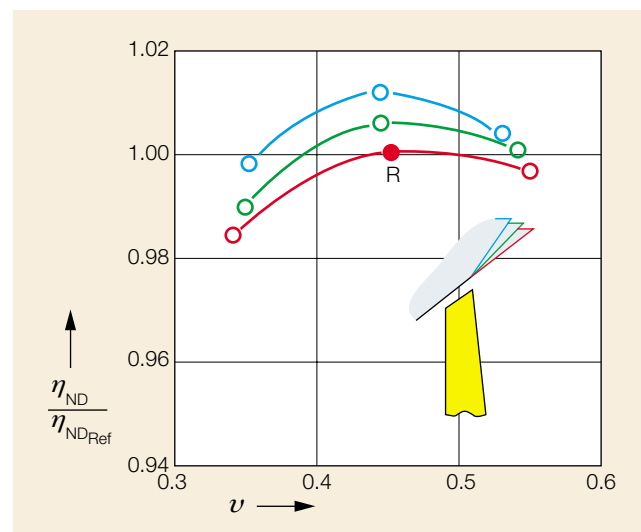
11

Influence de l'angle de déviation du diffuseur sur le rendement global d'une turbine BP expérimentale

η Rendement v Débit de dimensionnement R Point de référence

de charge aussi faible que possible à travers la surface d'échappement. Un diffuseur et un échappement de vapeur mal construits peuvent se traduire par des pertes de plusieurs mégawatts [10]. Des mesures effectuées sur une turbine BP expérimentale représentative ont confirmé les améliorations du rendement global pronostiquées pour une construction optimisée du diffuseur **11**.
