Nachrüstung des 20jährigen Reaktors im schwedischen Kernkraftwerk Oskarshamn 1

Erstmals in der Geschichte der Kernenergie haben Monteure am Boden eines Reaktordruckbehälters gearbeitet, der bereits 20 Jahre lang in Betrieb war. Im Rahmen des sogenannten FENIX-Projekts, an dem ABB Atom maßgeblich beteiligt war, wurde der Reaktordruckbehälter des schwedischen Kernkraftwerks Oskarshamn 1 inspiziert und repariert. Die ausgewechselten Komponenten erfüllen jetzt die behördlichen Auflagen für die erneuerte Betriebsgenehmigung. In einer zweiten Etappe soll das Kraftwerk bis zur Jahrtausendwende noch weiter modernisiert werden.

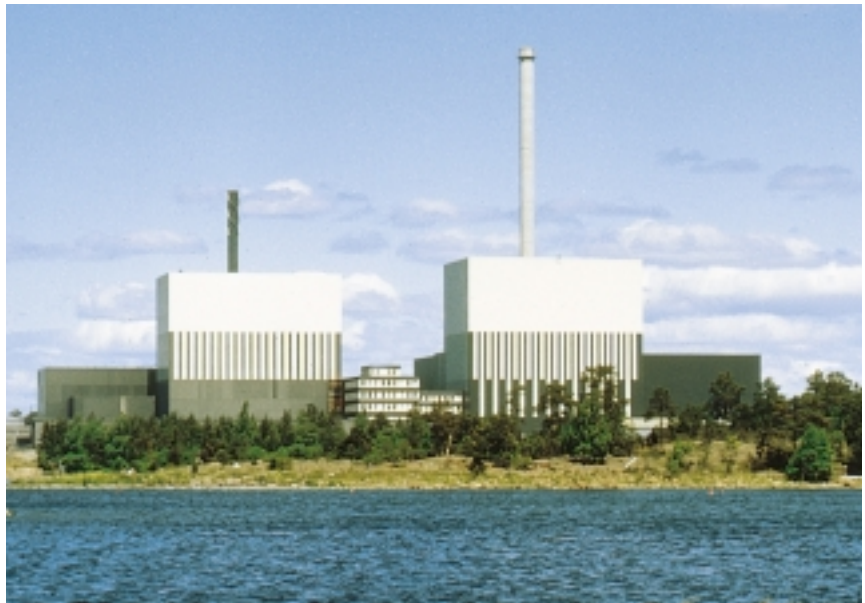
Kernkraftwerk Oskarshamn an der Ostsee. Links Block 1, das erste kommerzielle Kernkraftwerk Schwedens. Der zugehörige Reaktor von ABB Atom wurde Anfang 1972 in Betrieb genommen und hat heute eine elektrische Nettoleistung von 440 MW. **1**

Oskarshamn 1 ist das erste kommerziell genutzte Kernkraftwerk in den nordischen Ländern **1**. Die Betreibergesellschaft OKG, ein Konsortium privater und kommunaler Versorgungsunternehmen, gab die Anlage 1965 in Auftrag und entschied sich damals für eine schlüsselfertige Anlage mit ABB Atom als Hauptlieferant. Der Siedewasserreaktor (BWR) hatte eine garantierte elektrische Nettoleistung von 400 MW, die bei Lieferung auf 440 MW erhöht werden konnte. Mit den Bauarbeiten begann man noch im selben Jahr, und Anfang 1972 nahm das Kernkraftwerk den kommerziellen Betrieb auf.

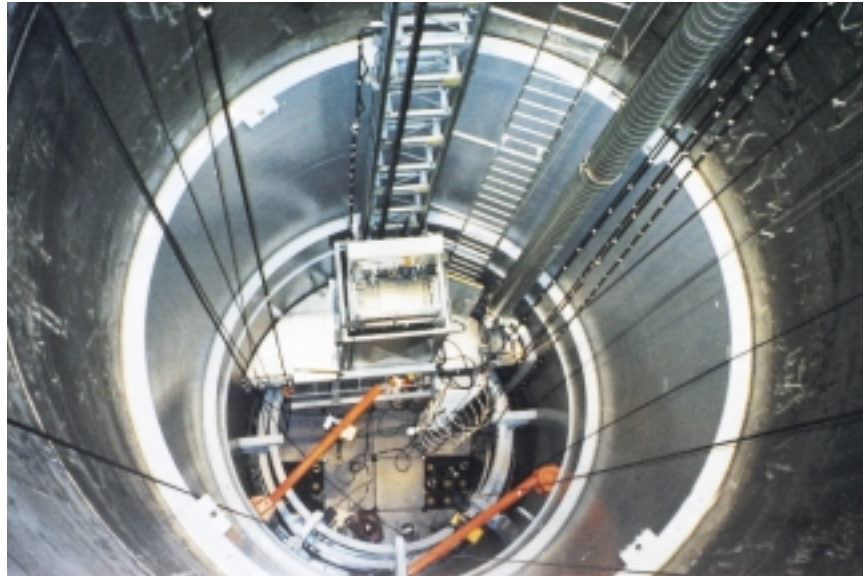
4

Stahlzylinder mit Strahlenabschirmung und Personenaufzug im Reaktordruckbehälter

Prinzip konstruierte dreiteilige Abschirmung war mit einem Personenaufzug versehen, so daß die Monteure schnell und bequem in den Reaktordruckbehälter hinabfahren konnten **4**.

Die Auslegung der Strahlenabschirmung basiert auf der von ABB Atom berechneten Strahlendosis. Aufgrund der hohen Dosisleistung an der RDB-Wand im Bereich des Reaktorkerns mußte die Strahlenabschirmung dort 100 mm dick sein. Der untere Abschnitt der Abschirmung war mit verschiebbaren Tribünen versehen, so daß die Wand des Reaktordruckbehälters und die RDB-Durchführungen des Speisewassersystems zugänglich waren. Auch der Boden enthielt Schiebeöffnungen, durch die die RDB-Bodenstützen erreichbar waren. Auf diese Weise erhielt man im Februar 1994 einen zweckmäßigen und sicheren Arbeitsplatz am Boden des Reaktordruckbehälters.

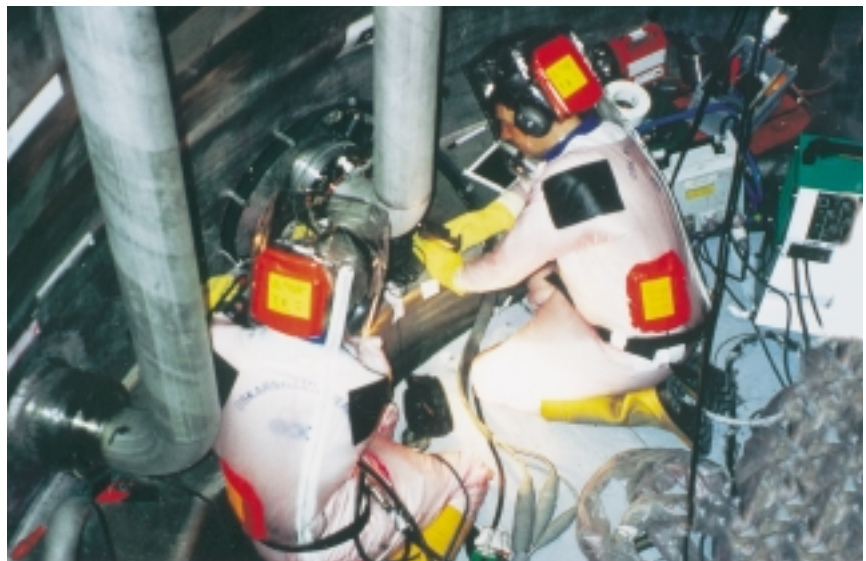
5

Verschweißen von Speisewasserrohren im Reaktordruckbehälter

Der Auftrag umfaßte u.a. das Auswech- seln von sechs Speisewasser-Steigrohren einschließlich Durchführungen innerhalb des Reaktordruckbehälters **5**, von Durchführungen für die Kernsprühanlage und allen Niveaumeßrohren. Weiter ge- hörten die Reparatur des Gehäuses für den Neutronendetektor und das Aus- wechseln der Kernmantelabstützung da- zu. Schließlich mußte auch der Reaktor- druckbehälter einschließlich der Kern- einbauten wieder in den betriebsfähigen Zustand versetzt werden.
