# Schnelle und zuverlässige Gasleckagenortung Für Sicherheit und Wärme im Ahrtal

Bad Neuenahr-Ahrweiler, Germany

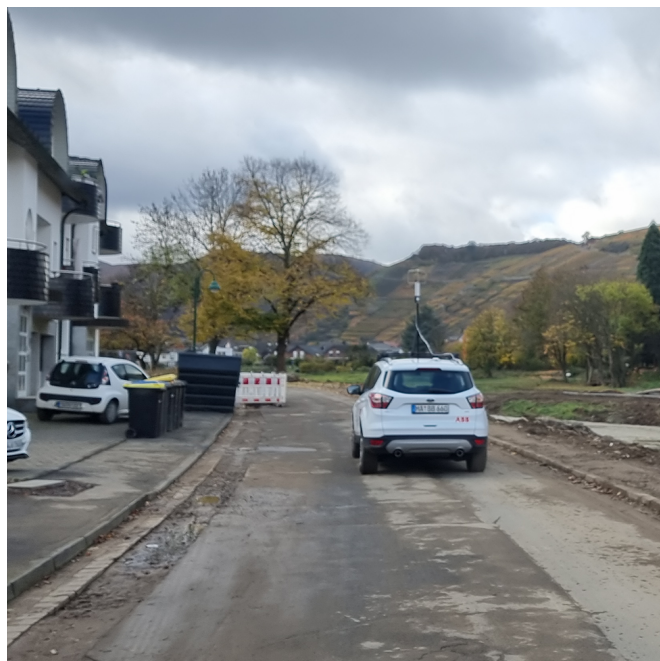
Das System besteht aus einem Analysator zur schnellen Messung von Methan und Ethan (bis zu 5 Hz), einem hochauflösenden GPS-System, einem Ultraschallanemometer zur Messung der lokalen

Windgeschwindigkeit, einem kabellosen 4G-Router und einem Tablet mit eigener Software. Die Daten werden sowohl auf dem Analysator als auch in der Cloud gespeichert und sind jederzeit verfügbar.

Der sogenannte ABB Ability MobileGuard™ ist ein umfassendes, einfach zu bedienendes und wirtschaftliches System zur Lecksuche, Quantifizierung und Kartierung von Erdgas in Google Earth. Diese neue Art der Gasleckagenortung ist schneller, genauer und transparenter als herkömmliche Verfahren. Das Herzstück bildet die patentierte Lasermesstechnik, die über eine Empfindlichkeit und Präzision verfügt, die herkömmliche Verfahren um mehr als das 3000-fache übertrifft. Das Messsystem lässt sich auf Fahrzeugen montieren und ist innerhalb von Minuten einsatzbereit. Undichte Stellen können dank hoch entwickelter Technologie und moderner Telekommunikation zuverlässig und sicher aufgespürt werden.
